Rapport annuel 2003 du personnel de la CCSN sur le rendement en matière de sûreté des centrales nucléaires au Canada

INFO-0745

Publié par la
Commission canadienne de sûreté nucléaire
Novembre 2004

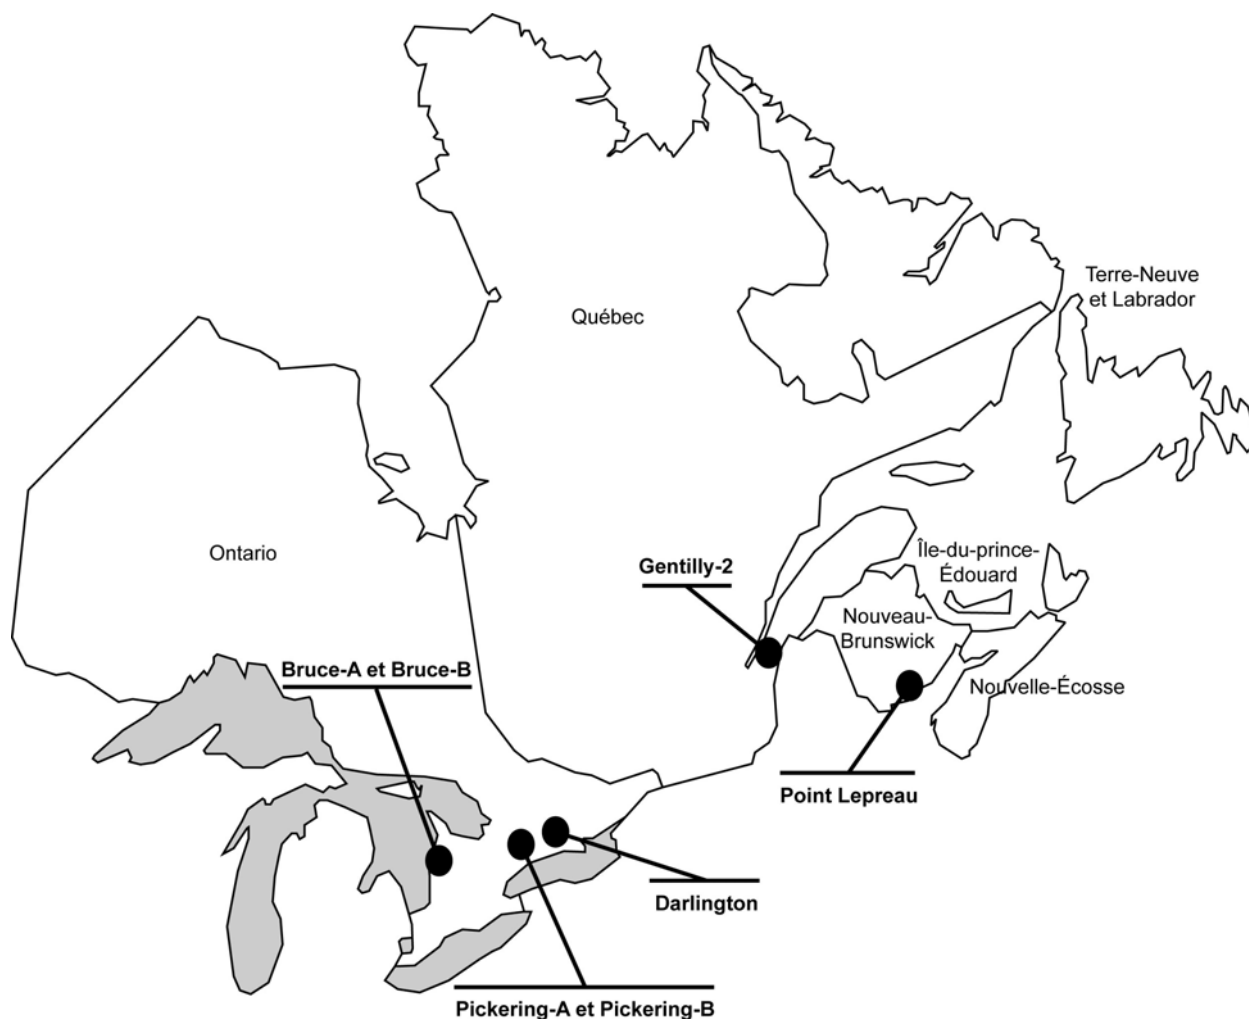
Figure 1 : Emplacement des centrales nucléaires au Canada et données relatives à celles-ci

DONNÉES RELATIVES AUX CENTRALES							
Centrales	Bruce-A	Bruce-B	Darlington	Pickering-A	Pickering-B	Gentilly-2	Point Lepreau
Titulaires de permis	Bruce Power	Bruce Power	Ontario Power Generation	Ontario Power Generation	Ontario Power Generation	Hydro-Québec	Énergie Nouveau-Brunswick
Nombre de tranches	4	4	4	4	4	1	1
Capacité brute de production d'électricité par réacteur (en mégawatts)	904	915	935	542	540	675	680
Entrée en service	1976	1984	1989	1971	1982	1982	1982
Expiration des permis	2009/03/31	2009/03/31	2008/02/29	2005/06/30	2008/06/30	2006/12/31	2005/12/31

La figure 1 (à la page suivante) montre l'emplacement des centrales nucléaires au Canada, le nombre de tranches par centrale et leur capacité de production d'électricité, la date de mise en service initiale, le nom des titulaires de permis et les dates d'expiration des permis. Des 22 réacteurs CANDU pour lesquels la Commission a délivré des permis d'exploitation, 16 ont fourni de l'électricité au réseau en 2003. Cela inclut deux tranches (la tranche 4 de la centrale de Pickering-A et la tranche 4 de la centrale de Bruce-A) qui ont été redémarrées à la fin de l'année à la suite de travaux de remise en état. Des travaux de remise en état ont aussi été effectués sur quatre autres tranches (les tranches 1 à 3 de la centrale de Pickering-A et la tranche 3 de la centrale de Bruce-A), tandis que deux tranches étaient toujours en *état d'arrêt* avec le combustible déchargé (les tranches 1 et 2 de la centrale de Bruce-A).
